**COMUNE DI
VALLE CASTELLANA**

**UFFICIO SPECIALE
RICOSTRUZIONE**
SISMA 2016 - **ABRUZZO**

**PROGRAMMA STRAORDINARIO DI
RICOSTRUZIONE**

RELAZIONE GENERALE

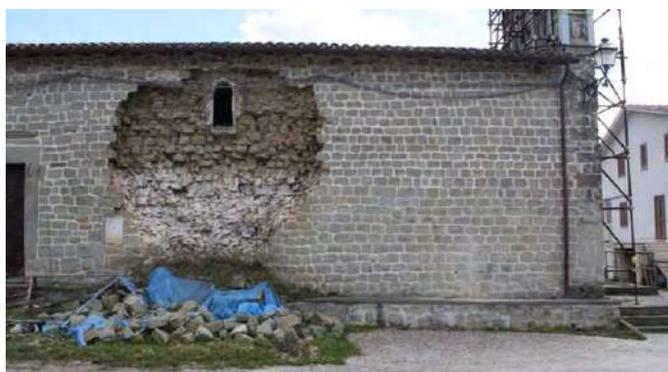
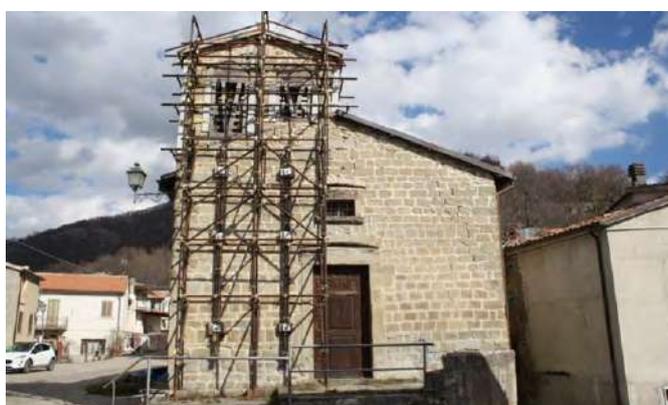
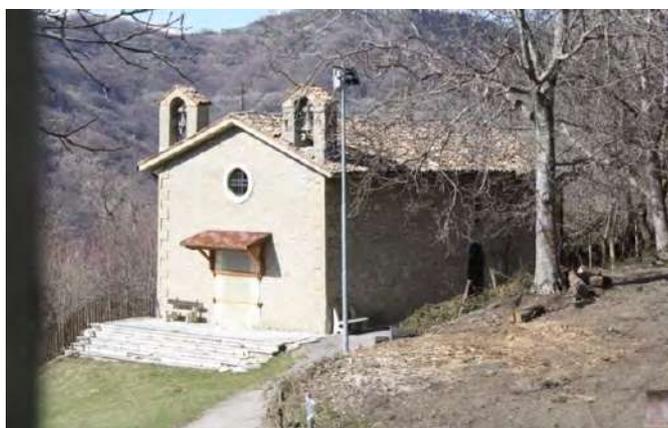
Chiesa di San Nicola – Stato di danno verificatosi durante i rilievi.

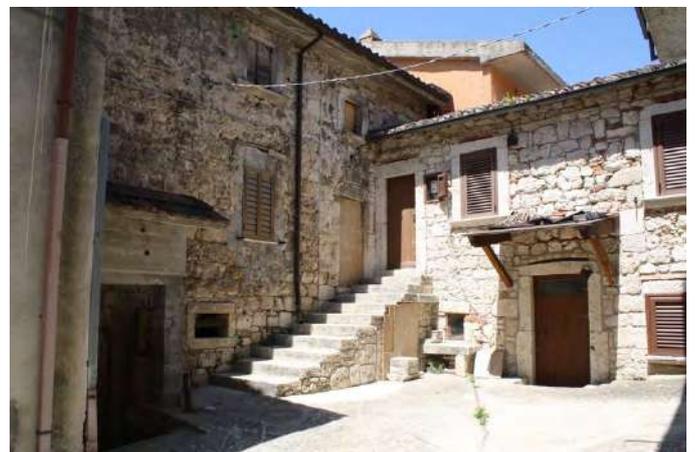
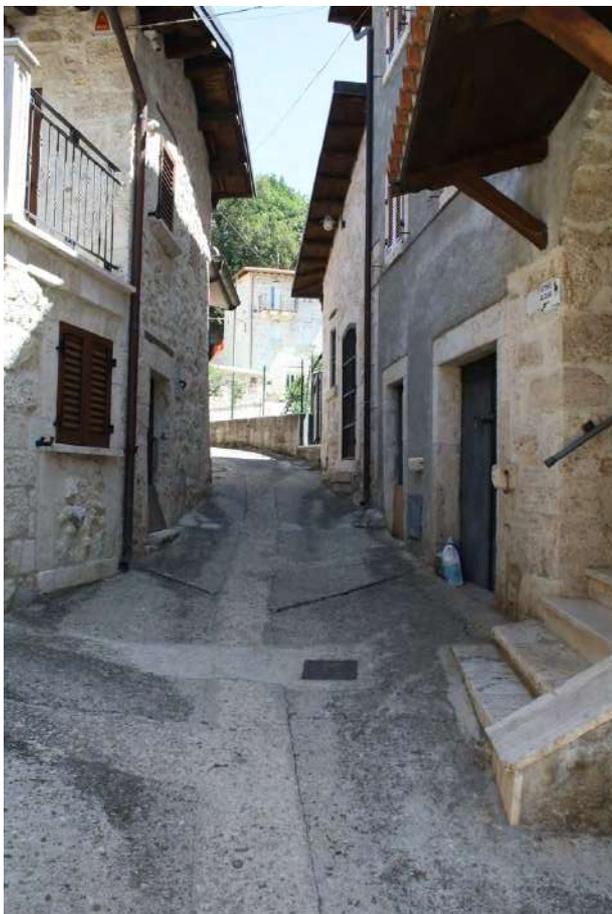
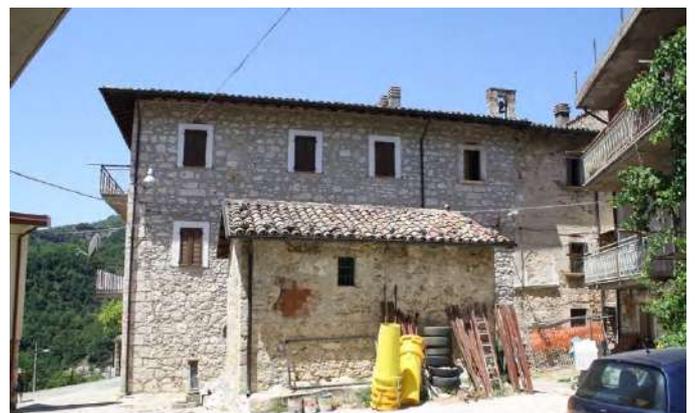
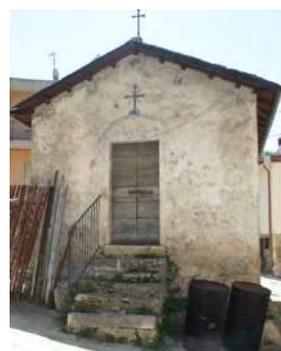
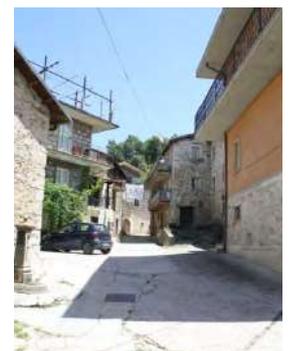
Cesano fabbricati riparati e in fase di riparazione

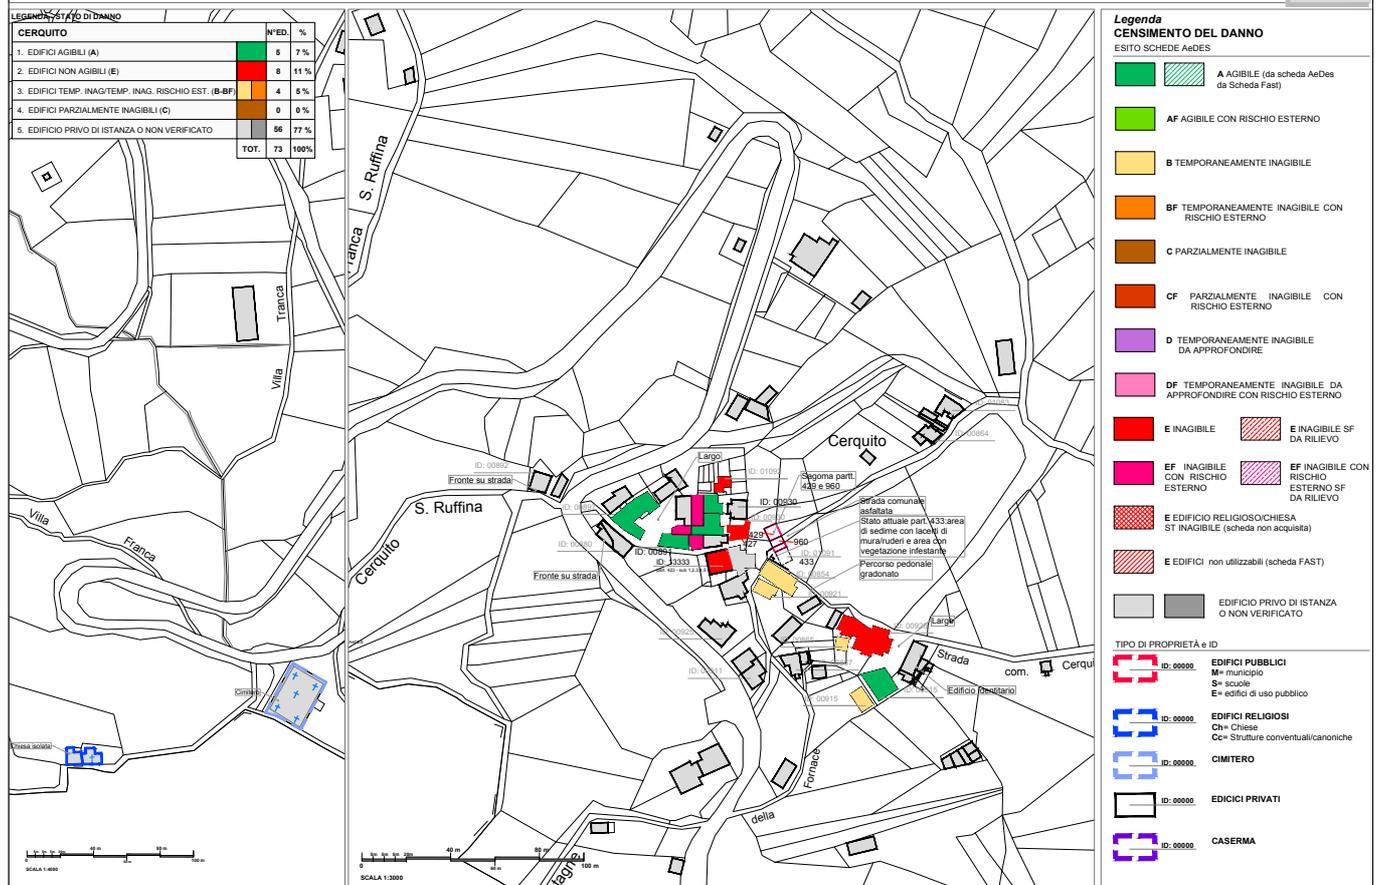
Cerquito. Riepilogo Stato di Danno

Allo stato attuale il nucleo di **Cerquito** è parzialmente abbandonato in quanto l'edificato aggregato è inagibile e in gran parte puntellato. La percentuale di aggregati non agibili (E) è pari al 11% (cfr. Schede Censimento del Danno).
